Progetto ripristino viali pedonali

Parco di via Ferruzzi

1-4-2017

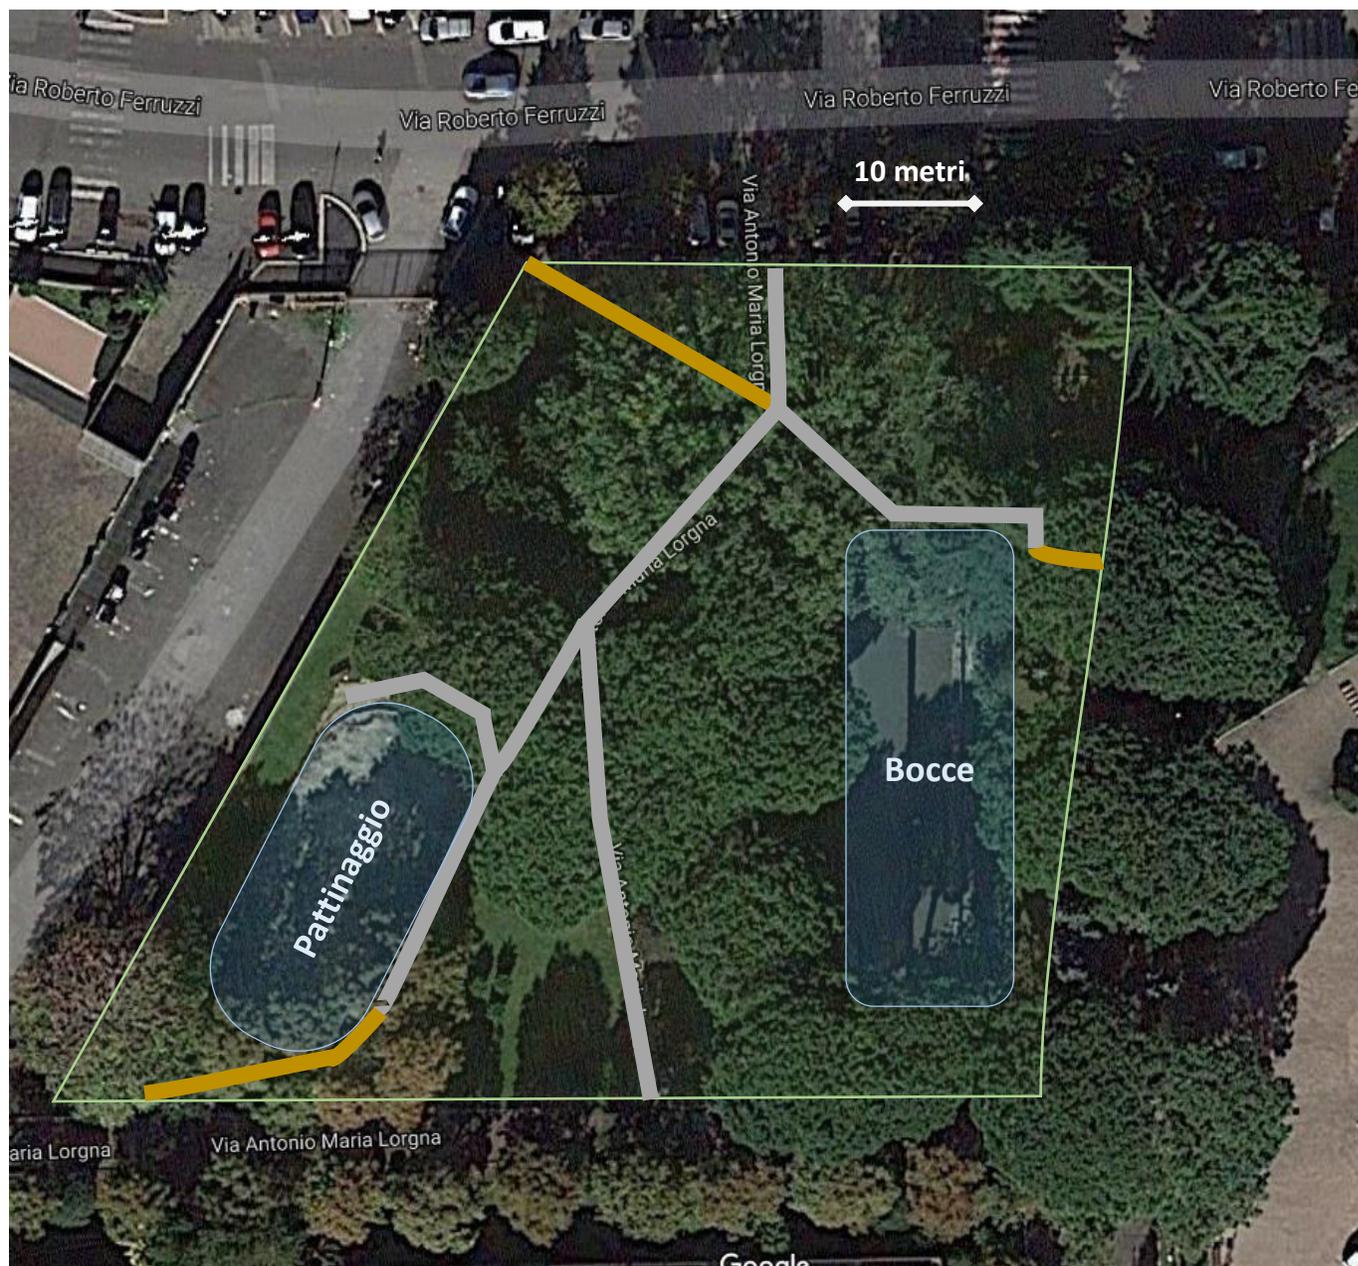
Camminamenti attuali nel parco di via Ferruzzi

Percorso sterrato
-

Percorso esistente pavimentato, molto danneggiato

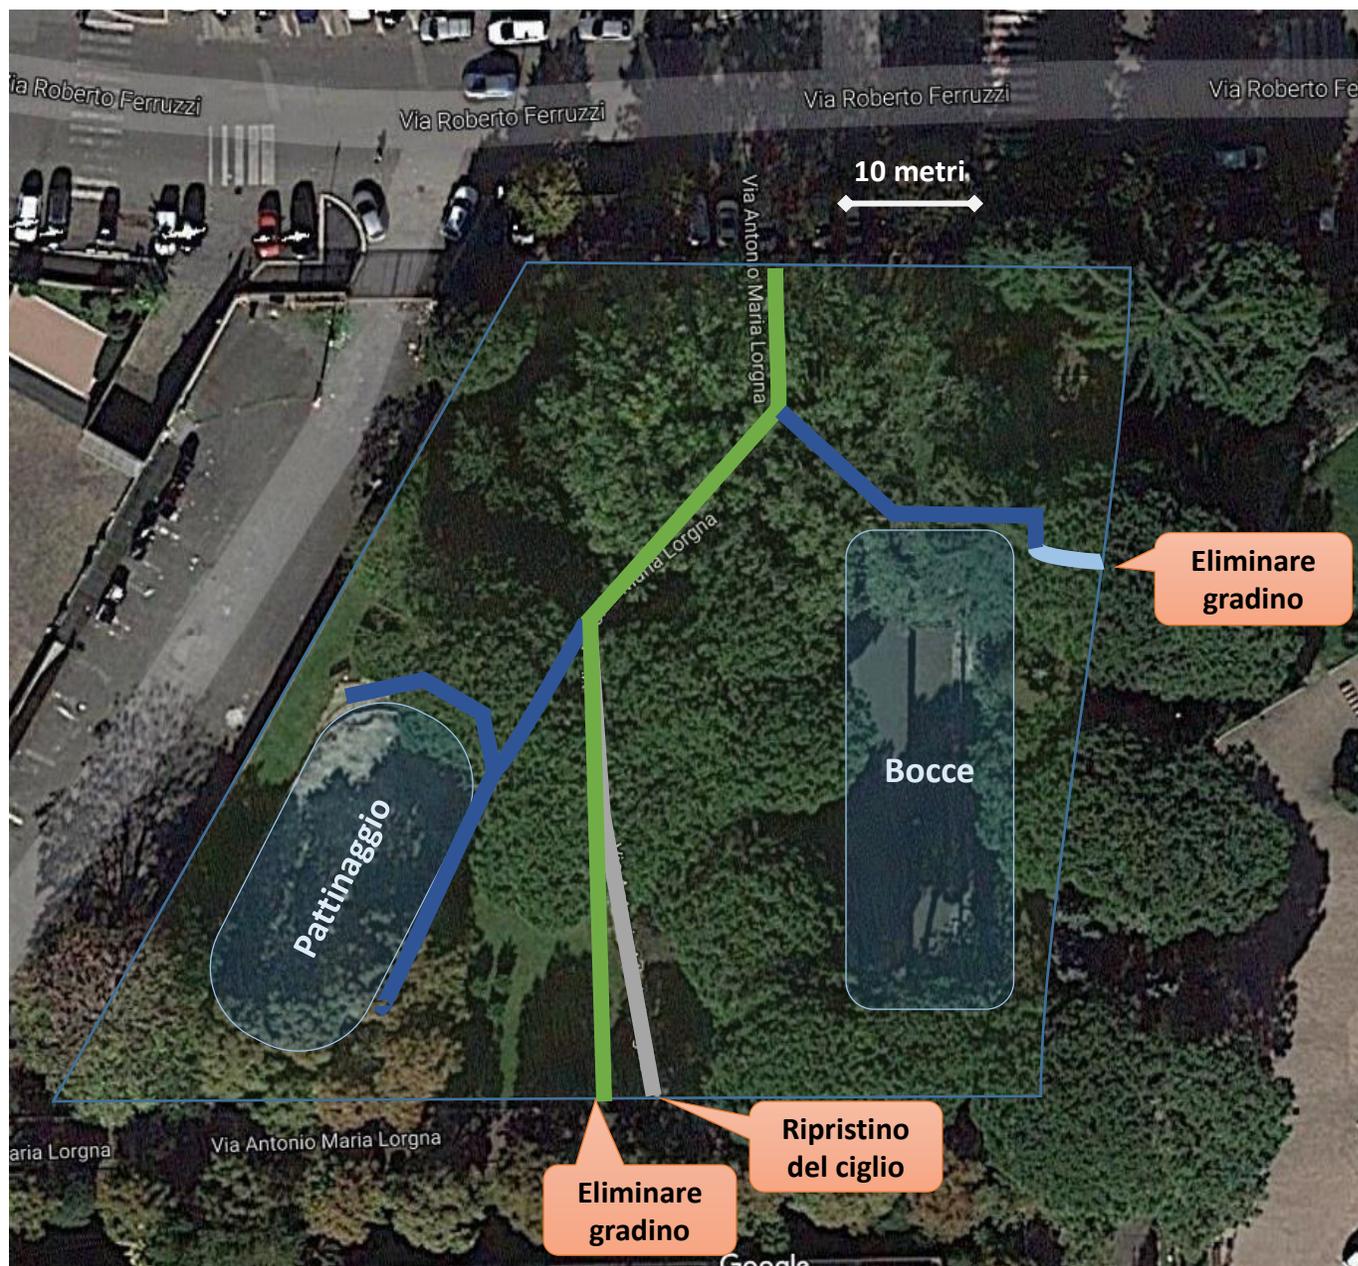
Soluzione concordata con il servizio giardini
e aggiunta camminamento per campo bocce

- Percorso esistente da rimuovere
- Percorso esistente non toccato
- Nuovo percorso
Lunghezza: 66.5 metri
Larghezza: 120 cm
Superficie: 80 mq
- Aggiunta
Lunghezza: 6 metri
Larghezza: 120 cm
Superficie: 7.2 mq

1. Pulizia di tutta l'area interessata dall'intervento tramite rimozione mattonellato dissestato, taglio di rami e/o radici vecchie di cespugli tolti che impediscono il movimento dei mezzi per l'esecuzione dei lavori

2. Carico su camion dei materiali precedentemente accumulati e trasporto in discarica autorizzata
3. Livellamento a mano e con mezzo meccanico della superficie interessata al getto

4. Fornitura e posa in opera di rete elettrosaldata tipo 10x10 o 20x20 filo 6 per totali mq 87.2
5. Getto in opera di CLS tipo Rk300 tramite betopompa per uno spessore compreso tra min 5 cm e max 10 cm per totali mq 87.2

6. Rifinitura della superficie del CLS con stampo finta pietra
7. Riposizionamento del ciglio in travertino esistente all'incrocio con via Lorgna dove viene rimosso il vialetto

8. Rimozione del ciglio in travertino all'incrocio con via Lorgna dove termina il vialetto, per livellare l'uscita del viale al piano strada
9. Rimozione del ciglio in travertino all'incrocio con via Santa Giovanna Antida, per livellare l'uscita del viale al piano strada

10. Pulizia dell'area per il ripristino del prato nelle zone di vialetto rimosse
11. Sostituzione delle mattonelle rotte nei viali su cui non si è intervenuto con quelle sane di risulta
